De 13e-eeuwse Sebastiaankerk in Bierum is een van de oudste bakstenen kerken in Groningen. De restauratie van het bedehuis met de geschilderde gewelven is recent afgerond. „Het huis van God kun je geen onafgewerkte muren geven.”

Romaanse baksteenbouw in Bierum

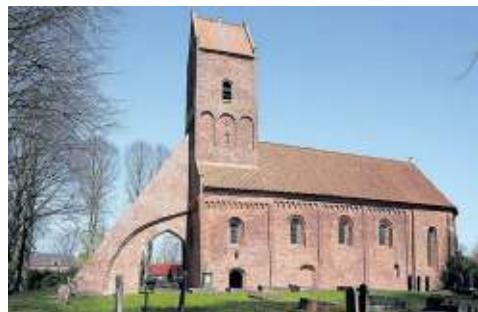
De enorme steunbeer houdt de toren op zijn plek. beeld Sjaak Verboom

Vanwege het verzakken van de toren en een deel van de kerk werd in de 15e eeuw een enorme steunbeer tegen de kerk gebouwd. Bekooy vindt het een goed voorbeeld van hoe restauraties in de loop van de eeuwen gebouwen hebben veranderd. „Er is in honderden jaren zoveel aangepast. Die steunbeer is een merkwaardig ding, maar het maakt de kerk erg herkenbaar. Het gaat erom dat je de essentie van zo'n mooi gebouw kunt behouden.”

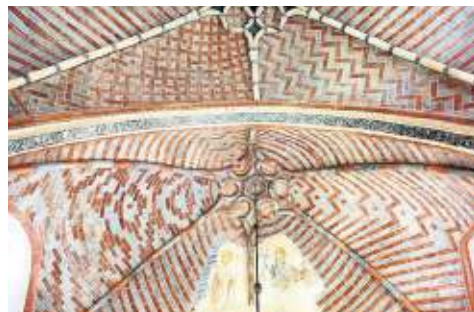
Baksteenimitatie in de gewelven. Rechts Sebastiaan. beeld Sjaak Verboom

De kleine, gedrongen rondboog-raampjes kenmerken de romaanse bouw. De baksteenarchitectuur wordt binnen in de kerk voortgezet, althans, zo lijkt het. „Vanaf het begin van de romaanse tijd zie je baksteenimitatie. De gewelven en muren zijn prachtig in verschillende stijlen met motieven gedecoreerd. Het huis van God kun je geen onafgewerkte muren geven.”
