Afstand, maar geen achterstand

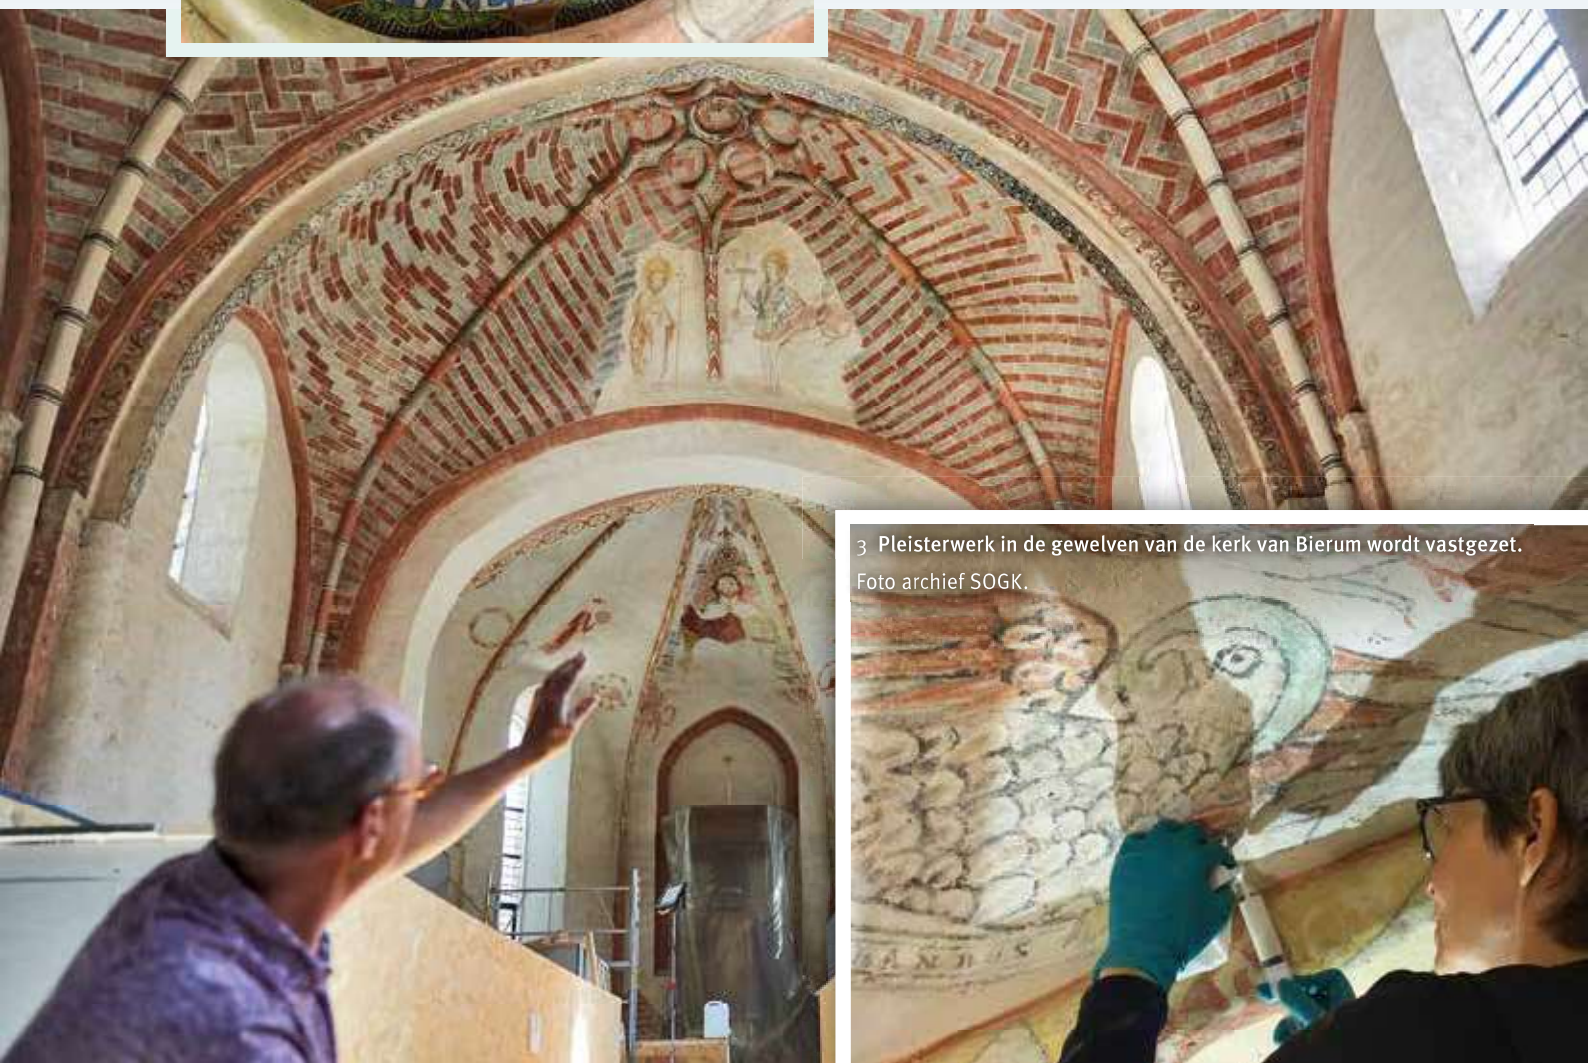
3 Pleisterwerk in de gewelven van de kerk van Bierum wordt vastgezet. Foto archief SOGK.

van de aardbevingen. ‘Alles is schoongemaakt, vastgezet en geconserveerd. Een echte degelijke restauratie’. Tot de gewelfschilderingen hoort – haast omineus – ook die van Sint-Sebastiaan, niet alleen de naamgever van de kerk maar ook beschermheilige tegen besmettelijke ziekten.

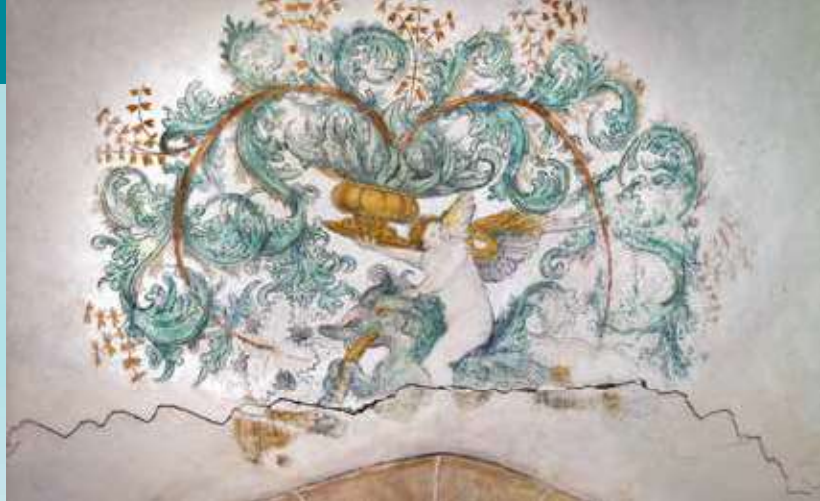
4 Bevingsschade in de gewelven de Hippolytuskerk van Middelstum. Foto archief SOGK.

'Om die reden hebben we wel de restauratie van bevingsschade aan de gewelven van de Hippolytuskerk in Middelstum een jaar moeten uitstellen. Het werk daar zou uitgevoerd worden door een aantal kleine gespecialiseerde bedrijven. Als een van de medewerkers daarvan ziekteverschijnselen zou krijgen, betekende dat meteen dat het werk stil zou liggen. Dan kom je in een situatie dat steigers langere tijd moeten blijven staan, wat natuurlijk aanzienlijke meerkosten met zich meebrengt. Ook voldoende afstand houden op de steigers en ladders zou in dit geval erg moeilijk zijn.'

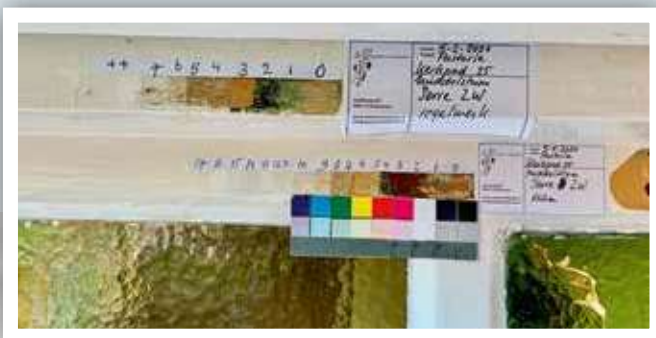
5 De pastorie van Middelstum. Foto Duncan Wijting.

6 (inzet) Minutieus krabwerk onthult verschillende kleurlagen aan de serre van de pastorie van Middelstum. Foto: Veldman en Veltman

'Afgaande op wat er gevonden is aan kleurrestanten heeft de pastorie direct na de bouw in 1876 er waarschijnlijk als

volgt uitgezien: donkergroene ramen met crèmekleurige kozijnen en deurposten, en een donkerbruine voordeur en bovenlicht. De gestucte omlijstingen van ramen en van de voordeur waren okerkleurig.' De grootste verandering zal de kleurstelling van de serre zijn, die van latere datum is. 'Zeegroen op het regelwerk, met goudbruin op de ramen. De luiken van de pastorie zullen net als het regelwerk van de serre een zeegroene afwerking hebben gehad. Daar moet nog nader onderzoek naar worden gedaan.'
