Sebastiaankerk Bierum Conservatie gewelfschilderingen 2019

Op een prachtige plek in Bierum staat de Sebastiaankerk: een zaalkerk, gebouwd van rode bakstenen en dakpannen en een enorme steunbeer tegen de toren. De stoere buitenkant imponeert, maar ook binnen is de kerk bijzonder. In dit artikel een speciale blik naar boven, naar de gewelsschilderingen die recentelijk zijn gerestaureerd.

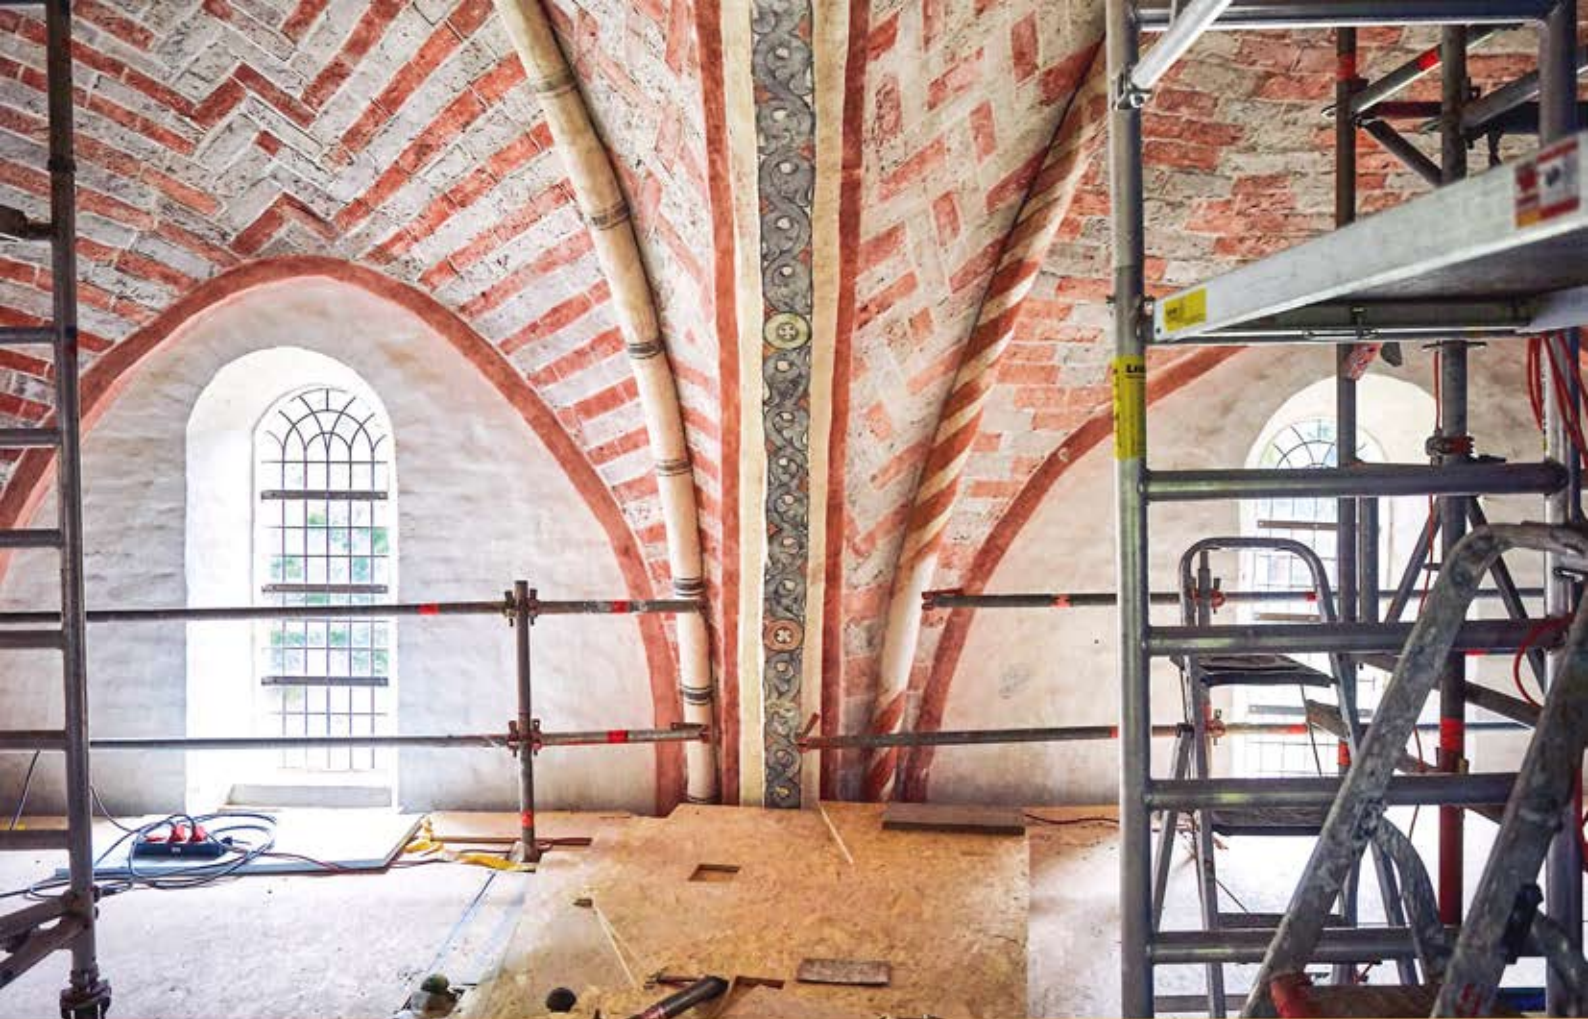
In Bierum was veel pleisterwerk verpulverd en groene algaanslag zichtbaar. Er waren bovendien veel scheuren zichtbaar die duidelijk gerelateerd konden worden aan de aardbevingen. De insteek van deze werkzaamheden was sober en doelmatig; behouden waar dat nodig is en met beleid restauratie toevoegen of vervangen.

De gewelven werden eerst met een stofzuiger ontdaan van spinrag en daarna droog gereinigd. De witte waas, kalkresten en algaanslag

werden verwijderd. Daarna werden losse verfschollen en het losliggend pleisterwerk met kalk/krijtinjecties vastgezet. Vervolgens werd gewerkt aan de gewelnschilderingen en de baksteenimitaties. Met enorme precisie werden scalpelmessjes en injectienaalden met injectielijm gebruikt om losse pleisterlagen en verfschollen vast te zetten en de decoraties te restaureren.

waar nodig is het pleisterwerk van een nieuwe laag kalkverf voorzien. In alle kerken en oude gebouwen vinden oncontroleerbare klimatologische processen plaats. Temperatuur- en vochtigheidsverschillen hebben nadelige invloed op de pleister- en verflagen. Het pleisterwerk kan scheuren of barsten, aangetast worden door zoutuitbloei en vochtplekken en verkleuringen vertonen.

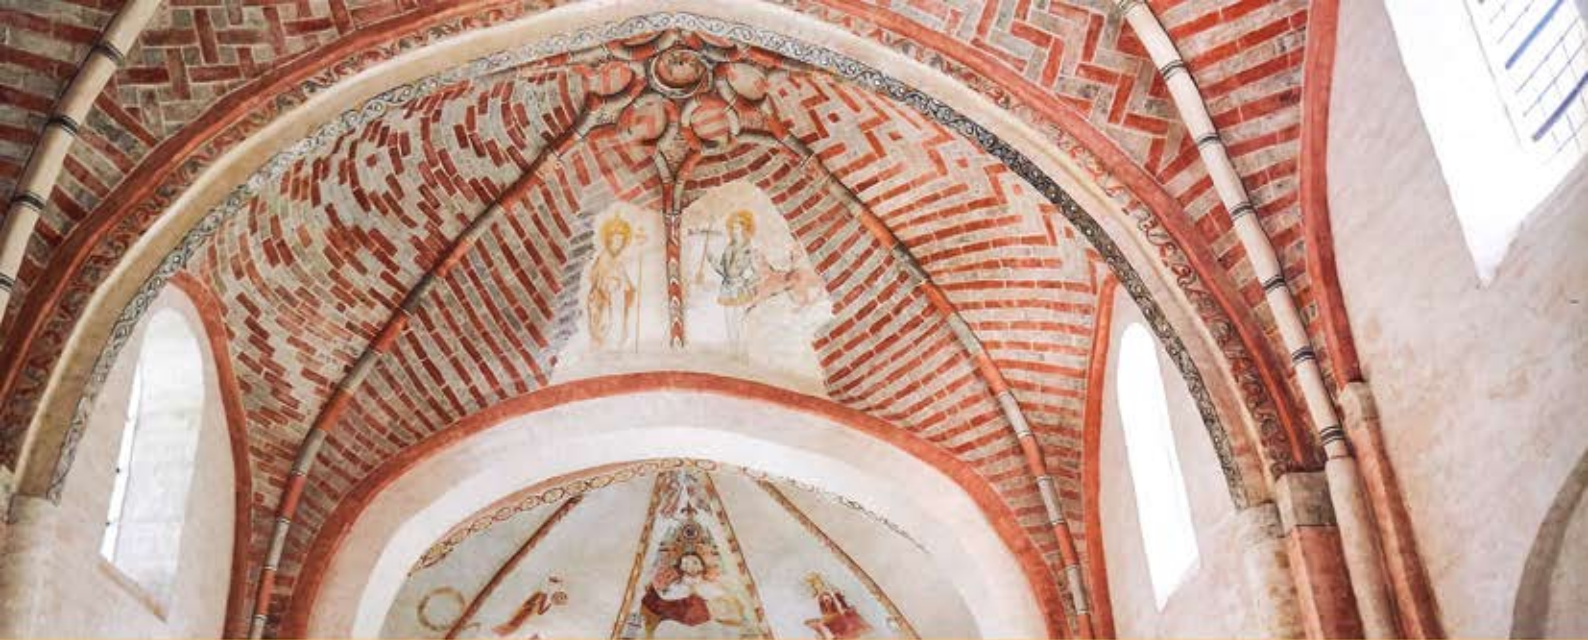
tiende- of vijftiende-eeuwse schilderijen van twee heiligen geschilderd. Rechts Sebastiaan, van wie we mogen aannemen dat hij de patroonheilige van deze kerk moet zijn geweest omdat zijn naam zo duidelijk daarnaast geschreven staat. Links staat een andere heilige die een tiara op zijn hoofd draagt en dus een paus moet zijn. Onder zijn rechterarm draagt hij een boek en links een staf. Algemeen wordt aangenomen dat het Paus Gregorius moet zijn, maar de naam Fabianus wordt ook regelmatig genoemd.

Half achter Sebastiaan staat een leeuw of een ander rood dier. Zijn kop loopt door achter de schouder en arm van Sebastiaan. Het leek eerst alsof Sebastiaan en de leeuw in dezelfde tijd zijn aangebracht. Maar tijdens de conservatie werd ontdekt dat de leeuw op een oudere laag is geschilderd. Toen de restauratieverf werd verwijderd, kwamen er details van de leeuw aan het licht waardoor de gelaagdheid zichtbaar werd. In dit travee zijn meerdere eeuwen zichtbaar: de dertiende-eeuwse baksteenimitatie en het dier uit de dertiende eeuw en de

veertiende-eeuwse schilderijen van Gregorius (of Fabianus) en Sint Sebastiaan. Zowel over de heilige links in het gewelf als over de punt en de veren van de pijl van Sebastiaan zou in de toekomst nog nader onderzoek gedaan kunnen worden.

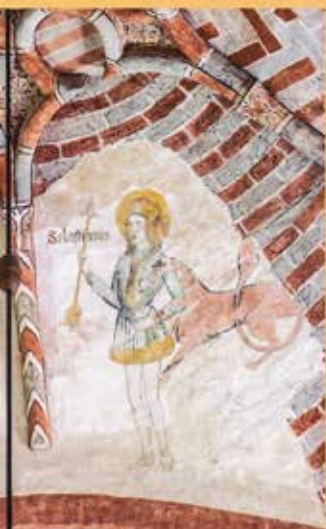
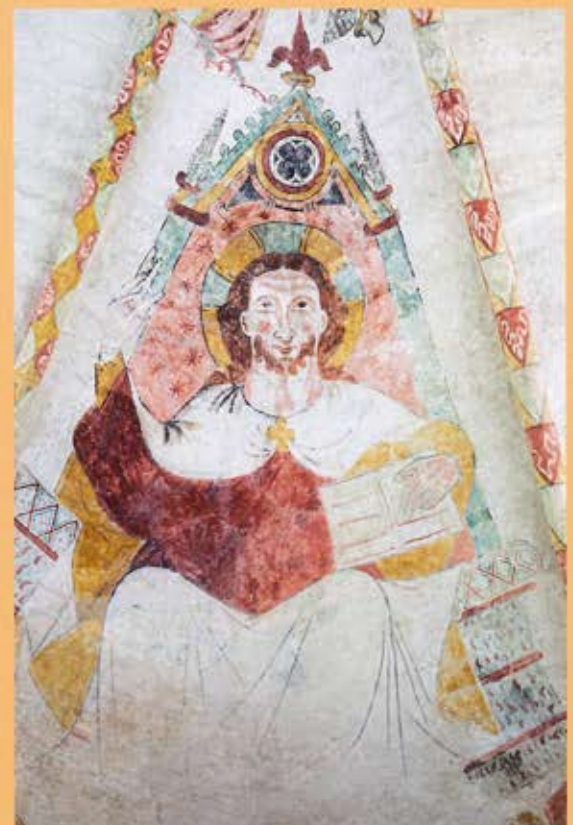
genend afgebeeld. Hij is omgeven door de vier symbolen van de evangelisten: links in de top van het gewelfvlak de mens (of een engel) van Mattheus en rechts de adelaar van Johannes die nog bijna compleet en, in verhouding, verfijnd geschilderd waren. Rechtsonder de os van Lucas en linksonder de leeuw van Lucas. In het gewelfvlak daarnaast rechts Maria, gezeten op een troon met een kroon op haar hoofd en een rijksappel in haar hand, met de kleine Jezus staande op haar schoot. De kroning van Maria wordt schuin daar tegenover afgebeeld.

Links van de centrale voorstelling staat Catharina van Alexandrië, afgebeeld met het rad waar- toe zij was veroordeeld vanwege haar bekering tot het christendom. Zij doorstond de foltering maar werd uiteindelijk onthoofd. Zowel Sebastiaan als Catharina van Alexandrië werden als martelaren van het christendom vereerd.

Zowel aan de voeten van Maria als van Catharina zijn nog twee decoratieve cirkels zichtbaar. In vijf van de zes gewelfvlakken van het koorgewelf zijn in totaal elf decoratieve cirkels geschilderd. In het centrale koorgewelf ontbreekt deze versiering. De cirkels zijn voornamelijk in de kleuren rood en (oker)geel geschilderd. Net als de gewelven, de gewelfvlakken en de meeste bogen en de ribben in de gewelven zijn ook de cirkels verschillend van motief.
