Kerkrestauratie op hoog niveau in 't Zandt

Blad
aug-sep 2023

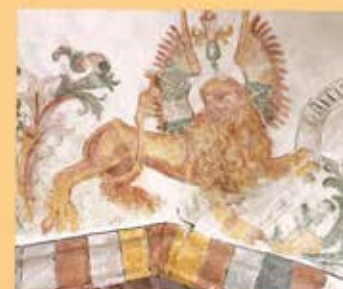
Leeuw, symbool van evangelist Marcus met grote scheuren door gewelfribben, pleisterwerk en muurschildering

is in de Mariakerk zichtbaar in het historisch voegwerk en vooral in het pleisterwerk en de schilderijen. De restauratiearchitect drukt de schades en scheuren uit in 'incidenten'. In de Mariakerk zijn er volgens het rapport van de restauratiearchitect in totaal 121 'incidenten' geconstateerd, voor een groot deel binnenin de kerk.

In het schaderapport worden drie types van schade aangegeven. In de eerste plaats scheuren of scheurtjes die waarschijnlijk alleen in het stucwerk voorkomen, vervolgens scheuren in het stucwerk en het onderliggende metselwerk. Deze scheuren worden met een kalkinjectie gefixeerd om bouwsporen en cultuurhistorisch schilderwerk zoveel mogelijk te behouden. En dan zijn er ook nog scheuren door en door in het metselwerk van de gewelven. Het herstel van dit metselwerk vindt van bovenaf plaats met een injectiemortel. Dit gebeurt pas nadat de onderkant van de gewelven is hersteld. Anders zou de injectiemortel weglekken. Bouwkundige ondersteuning en herstel worden in de kerk op 't Zandt uitgevoerd door Sietsema Aannemersbedrijf en Boonstra Bouwservice.

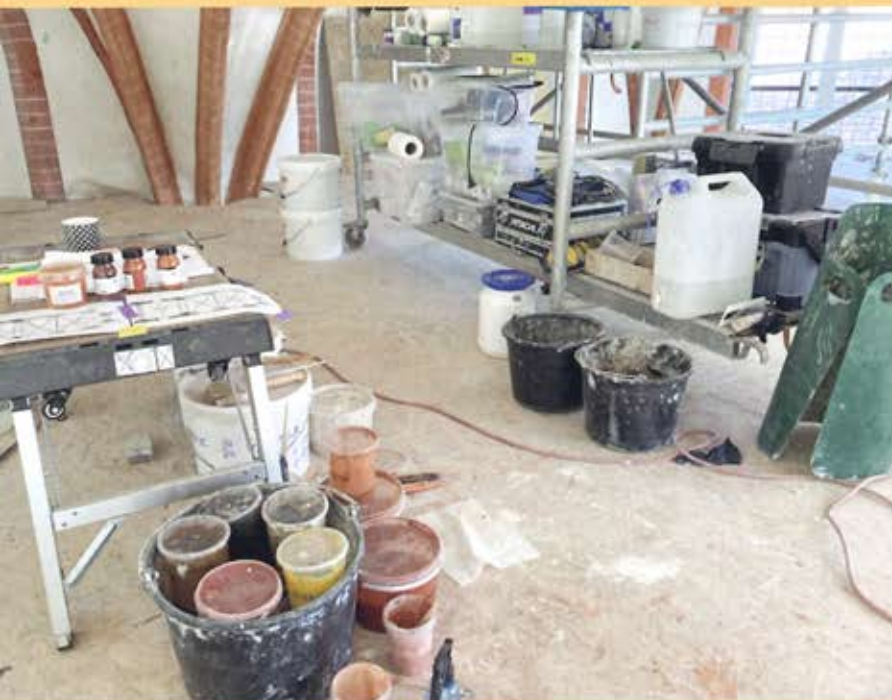
Werkplaats op 12 m hoog

In de ongeveer twaalf meter hoge kerk werd in april 2023 begonnen met het herstellen, restaureren en conserveren van het stucwerk en het herstellen van de muur- en gewelfschilderingen. De drie verdiepingen tellende hoge steigers bieden een grote en veilige werkplek aan de restauratoren, een werkplaats op hoog niveau. Wie in de gelegenheid is om daar een kijkje te mogen nemen, kan van dichtbij de gewelfschilderingen bewonderen. Daar beseft je dan ook hoeveel moeite, energie, vindingrijkheid en bouwkundig inzicht het gekost moet hebben van de middeleeuwse bouwers. Alle respect voor de middeleeuwse ambachtslieden die met de middelen die toen voorhanden waren, hun kerk zo mooi mogelijk probeerden te maken, ter ere van de godsdienst en het geloof.

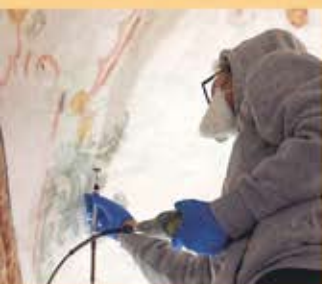
Schilderingen worden door de restauratieschilders met precisie-apparatuur hersteld en geconserveerd

Na uitgebreid onderzoek door restauratieschilders Aafje Bouwhuis en Nanon Journée van OUOU-Restauratoren naar de conditie van het historisch materiaal, worden de schilderijen hersteld en geconserveerd. Zij zijn gespecialiseerd in het conserveren van muur- en gewelvschilderingen. Soms zullen dat kleine en eenvoudige restauraties zijn maar even verderop kunnen ingrijpendere restauraties nodig zijn waarvoor soms ook een beroep gedaan moet worden op collegae restauratoren of restauratiestukadoors zoals in 't Zandt door Daniel Oudman.

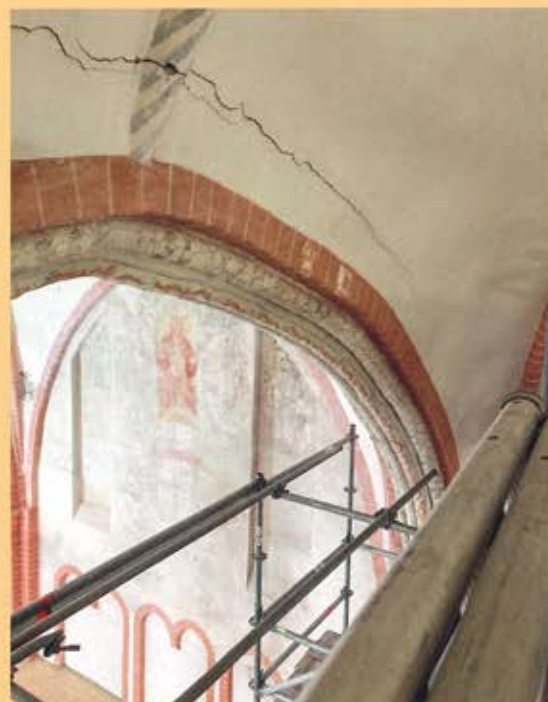
Onder het gescheurde gewelf door zicht op de muurschildering in het schip

Na het herstel van de gewelvschilderingen in het koor worden de schilderijen in het schip van de kerk onder handen genomen. Het schip telt vier traveeën, de ruimtes die overdekt zijn door de achtdelige koepelgewelven met versierde sluitringen. Op de derde travee aan de noordmuur staat een groot Laatste Oordeel geschilderd. Midden bovenin is Christus duidelijk zichtbaar, tronend op de regenboog en
